I.C.P. Srl	SERVICE BULLETIN	01-2009	Emesso il 11/02/09	Pagina 1 di 7
-------------------	-------------------------	---------	--------------------	---------------

Controllo staffa attacco razzo paracadute Junkers/ Check of fixing plate of Junkers rockets

TUTTI gli aeroplani con paracadute Junkers/ **ALL** with Junkers parachute installed

Risse an der Halteplatte des Raketenmotors der Junkers Magnum-Rettungsgeräte

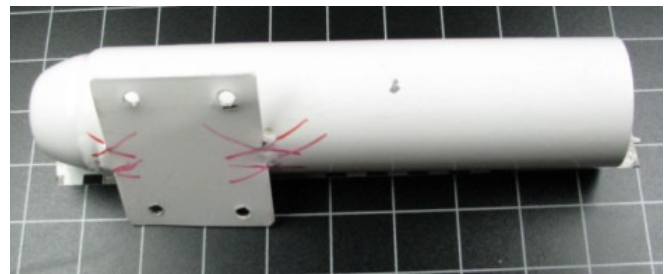
Im Verlauf weiterer Untersuchungen der BFU wurden an einem anderem Rettungssystem, Typ 450 Magnum Speed, Risse im Bereich der Halteplatte des Raketenmotors und der Verbindung an der Halteplatte gefunden.

Abschussrohr 450 Magnum Speed

Die Luftsportverbände DAeC und DULV sollten veranlassen, dass Ultraleichtflugzeuge, die mit dem Rettungssystem der Magnum-Serie ausgerüstet sind, vor dem nächsten Start auf Rissbildung an der Halteplatte des Raketenmotors überprüft werden.

Der mit der Musterzulassung beauftragte Verband (DULV) sollte darüber hinaus geeignete Maßnahmen zur Vermeidung der Rissbildung an der Halteplatte des Raketenmotors festlegen.
