I.C.P. Srl	SERVICE BULLETIN	SB028	Issue: 04/08/2017	Pages 4
		REV. 03	14/02/2017

OGGETTO/OBJECT: Sostituzione del Tubo di Torsione della Cloche doppio comando (componente numero SC162) con uno di nuova produzione. Inoltre, sostituire ogni successive 600 ore di volo il Tubo di Torsione SC162. / *Replace the Double Control Stick Torque Tube (component identification number SC162) with one from new production. Also replace the Torque Tube SC162 at every following 600 flight hours.*

VELIVOLI INTERESSATI / AFFECTED AIRPLANES: Tutti i Savannah modello 51 (**ad esclusione di Savannah XL**) e Bingo! modello 52 equipaggiati con doppia cloche. / *All Savannah model 51 (except Savannah XL) and Bingo! model 52 equipped with double control stick.*

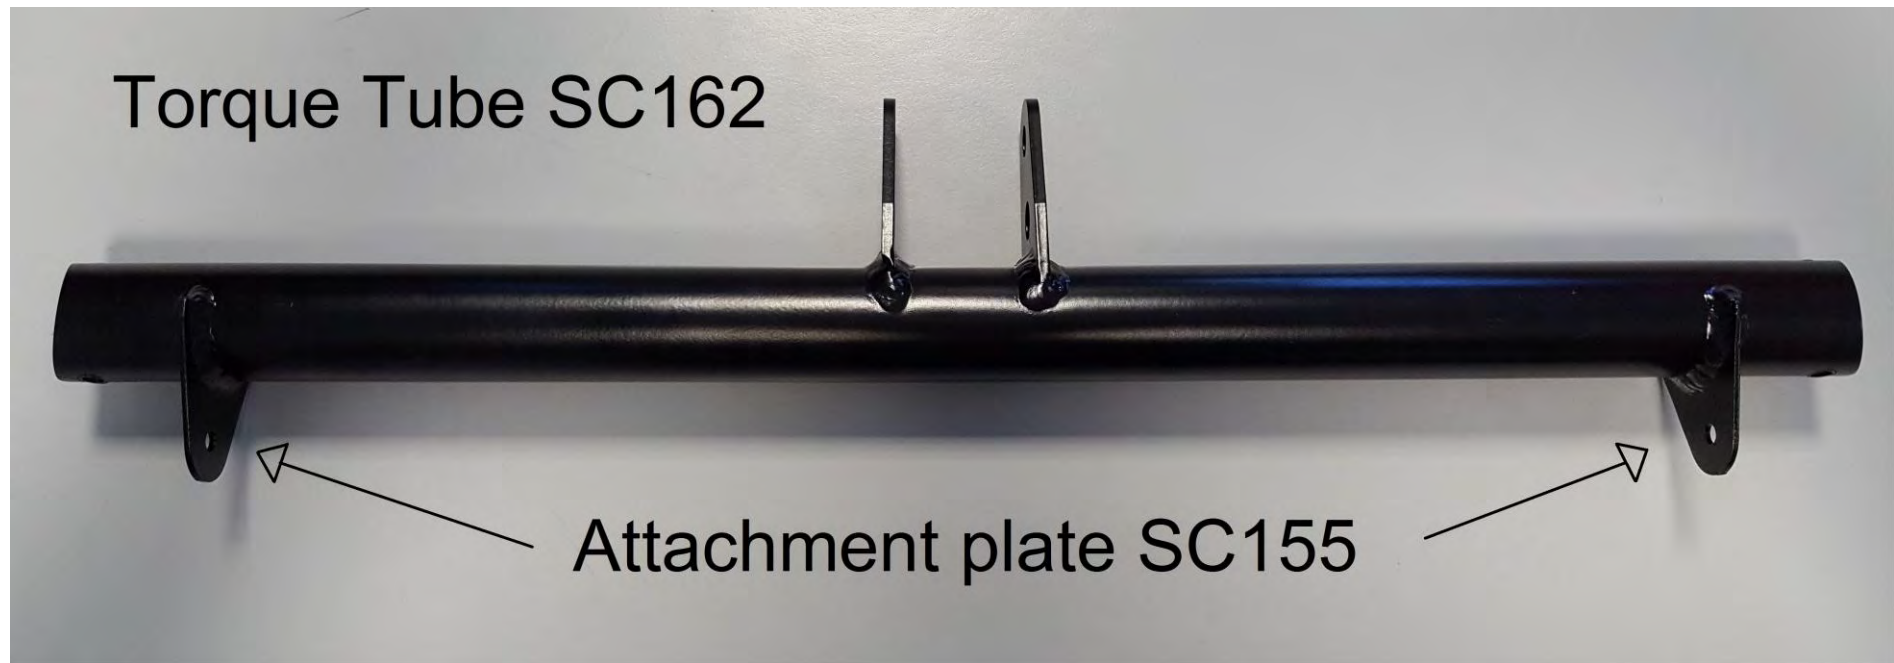
Figure 1:

In seguito ad un problema riscontrato su un Savannah modello 51 equipaggiato con doppia barra di controllo, che operava in modalità non approvate dal costruttore, si ritiene necessaria la sostituzione del Tubo di Torsione SC162 del comando a doppia barra (*Figure 1*). Montare un tubo di torsione SC162 nuovo, con piastrine di ancoraggio SC155A di spessore 2 [mm]. Richiedere il componente al distributore locale o direttamente all'ICP. E' obbligatorio sostituire il componente SC162 ogni successive 600 ore di volo. / *Following an issue happened on Savannah model 51 equipped with double control stick, that was operating under not approved condition, It is deemed necessary to replace the Torque Tube SC162 of double control stick (see Figure 1). Mount a new torque tube SC162, with 2 [mm] thick attachment plate SC155A. Request it to a national dealer or directly to ICP. It is mandatory to replace the component SC162 every following 600 flight hours.*

Tubo di torsione e piastrine di attacco del comando a doppia barra nei Savannah modello 51. /
Torque Tube and Attachment plate of double control stick Savannah model 51.

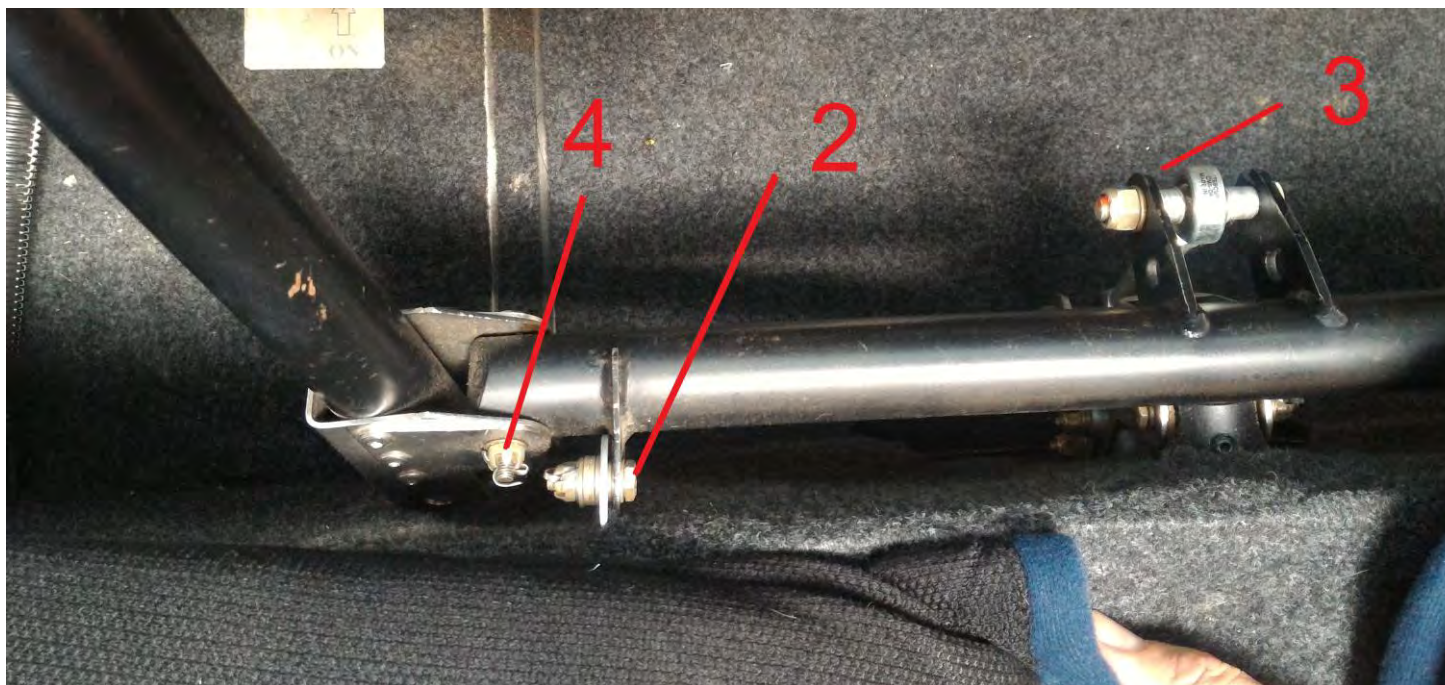
Figure 2:
Sequenza smontaggio del tubo di torsione /
Torque tube disassemble sequence

To disassemble the torque tube, simply follow the steps below (Figure 2):

- 1) If present as optional, remove the torque tube central part cover;
- 2) Remove the split pins (using the pliers), the castle nut and the bolt AN3 that keep constrained the plate SC155 to the strut of the fuselage (using 3/8" fixed spanner). Perform both on the right side and left side;
- 3) Remove the central bolt (1/2" fixed spanner);
- 4) Remove the split pins (with pliers), castle nut and AN3 bolt (with 3/8" fixed spanner) that keep constrained the sticks to the torque tube.

For reassembly, refer to the apposite technical specification of the double control stick S0171.
